El impacto sobre los anfibios de pequeñas obras públicas en espacios naturales protegidos

Pedro Galán

Departamento de Biología Animal, Biología Vegetal e Ecología. Facultad de Ciencias. Universidade da Coruña. Campus da Zapateira, s/n. 15071 A Coruña. C.e.: pgalan@udc.es

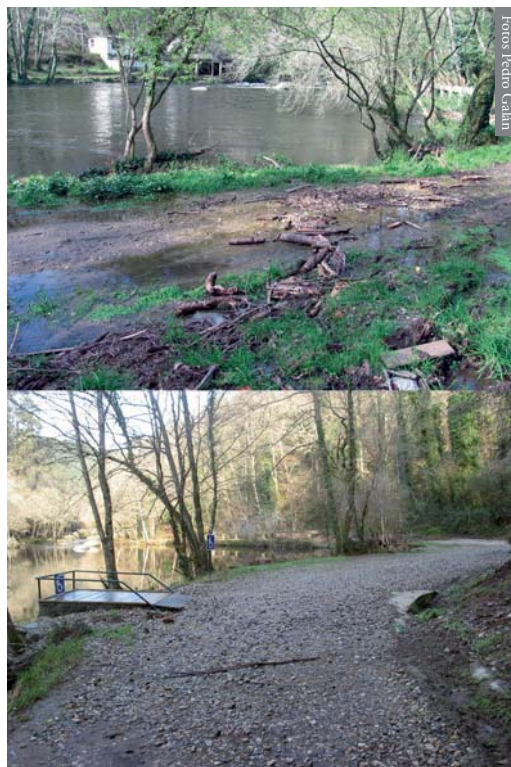
Figura 1. Arriba: encharcamientos estacionales en Chelo, LIC del río Mandeo (la charca principal sólo se aprecia parcialmente, situándose fuera de plano, a la izquierda de la foto; año 2007). Abajo: misma zona después del acondicionamiento de la pista (2008). El drenaje de la cuneta ha eliminado estos encharcamientos estacionales.

En el verano de 2007 se realizaron unas obras de acondicionamiento en el camino, para dar acceso a minusválidos, en el lugar de Chelo (orilla izquierda del río), donde se formaba un encharcamiento estacional somero de 45 m² de superficie y 15 cm de profundi-

dad máxima. Estas obras rellenaron el camino, convirtiéndolo en una pista de suelo compacto más ancha y drenaron la charca mediante unas cunetas de hormigón y una tubería de drenaje (Figura 1). En el verano de 2009 se acometió el acondicionamiento de otro sendero, esta vez río abajo de Chelo y en la orilla derecha. La zona acuática afectada en esta ocasión fue una pequeña charca de manantial, de 1.4 m² de superficie y 12 cm de profundidad máxima, que se eliminó mediante una tubería de drenaje (Figura 2). En este tramo, además, las obras de acondicionamiento del camino lo transformaron en una pista mucho más ancha, accesible a vehículos y con las cunetas

Tabla 1. Especies de anfibios y número de individuos encontrados en encharcamientos estacionales, en el camino de la orilla izquierda del río (LIC Río Mandeo, A Coruña, Galicia) antes y después de una actuación de acondicionamiento del camino realizada en el verano de 2007; ver Figura 1. Con los nombres en negrita se destacan las especies catalogadas como vulnerables en la legislación gallega (Catálogo Gallego de Especies Amenazadas). Todos los censos se efectuaron en el mes de marzo.

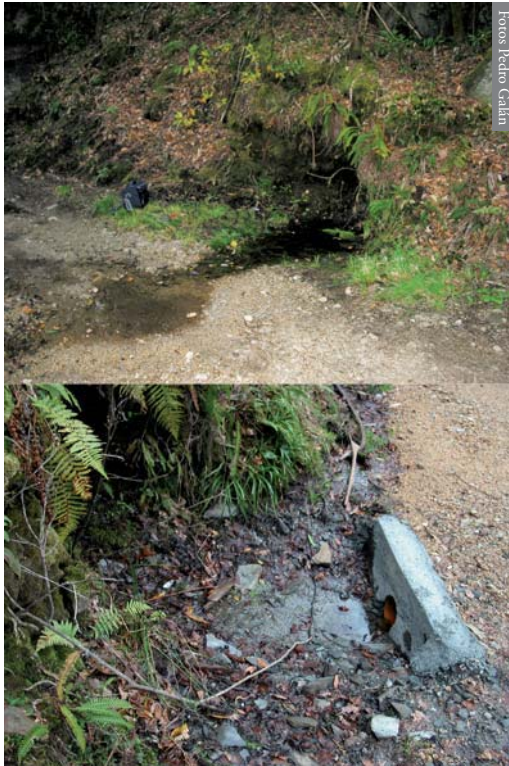
Figura 2. Arriba: pequeña charca de manantial en el bosque del río Mandeo, utilizada por cuatro especies de urodelos para la reproducción (2009). Abajo: la charca eliminada por obras de acondicionamiento de la pista y cunetas (2010).

excavadas. Estas obras eliminaron el estrecho lindero herbáceo existente.

En el caso de la charca de manantial suprimida (Tabla 2), sólo se encontró después de la actuación una larva de *S. salamandra* procedente de la escorrentía de la cuneta.

Tabla 2. Especies de anfibios y número de individuos encontrados en una charca de manantial en el camino de la orilla derecha, río abajo de Chelo (LIC Río Mandeo, A Coruña, Galicia) antes y después de una actuación de acondicionamiento de la pista, realizada en el verano de 2009; ver Figura 2. Con el nombre en negrita se destaca la especie catalogada como vulnerable en la legislación gallega (Catálogo Gallego de Especies Amenazadas). Todos los censos se efectuaron en el mes de marzo.
